Проект восьмиподъездного дома был разработан еще в 1989 году предприятием, которое теперь называется ОАО "Гражданпроект", а строительством здания занималось СМУ ОКС УВД Орловской области. В 1996 году дом был сдан в эксплуатацию. Квартиры получили сотрудники УВД.

**ДОМ ПО УЛИЦЕ
ЖИЛИНА —
В КРИТИЧЕСКОМ
СОСТОЯНИИ**

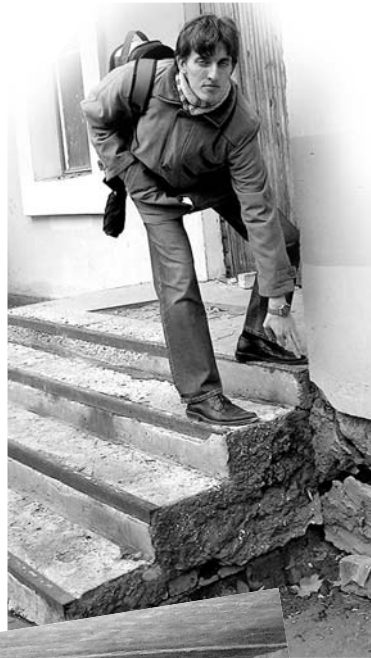
Фото Вячеслава МИТРОХИНА.

Осмотр здания начался с чердака. "Экскурсию" по дому проводила жительница дома из пятого подъезда Н.В. Жаркова. Взорам членов комиссии представилась весьма неутешительная картина: все несущие стены и колонны — с большими трещинами, из углов конструкции наружу почти вываливаются кирпичи, которые запросто могут упасть на головы прохожим. По словам Н.В. Жарковой, трещины с каждым днем увеличиваются, что подтверждает исследование (контрольные маячки были разорваны под действием расширения трещин). Обследование продолжилось на лестничном пролете. Оказалось, что трещины постепенно распространяются и по внутренним стенам здания. По словам жильцов, их количество и длина с каждым днем увеличиваются. Обследование завершилось во дворе дома, где невооруженным глазом видны широкие трещины, вертикально опоясывающие все зда-

Ю.П. Кладько еще летом установил главную причину растрескивания здания. По его словам, она заключается в том, что при строительстве дома по неизвестным причинам не был сделан температурный шов (это небольшая (2 см) фигурный сквозной проем во внешних несущих конструкциях здания, который позволяет нейтрализовать его температурные деформации). По правилам такие швы должны располагаться через каждые 60 метров здания. Таким образом, был пропущен как минимум один шов. Из-за сезонных колебаний температуры в точке концентрации этих процессов (линейных деформаций) и образовалась трещина, взволновавшая жильцов.
